## कुमाऊँ हिमालय में पिथौरागढ़ जिले के डीडिहाट तहसील में भूस्खलन

### Landslide in Didihat tehsil of Pithoragarh district in Kumaun Himalaya

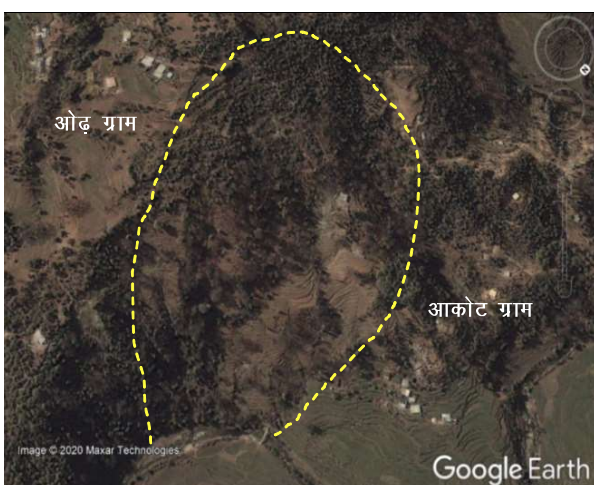
**स्थान-1(L1)—** यह भूस्खलन अक्षांश  $N 29^\circ 47' 28.60''$  तथा देशान्तर  $N 80^\circ 14' 40.21''$  पर समुद्रतल से 1700 मी० की ऊँचाई पर स्थित है। वर्ष 2012 में गूगल मानचित्र के अनुसार यहाँ पर भूस्खलन नहीं था (चित्र-3)। यह भूस्खलन सर्वप्रथम वर्ष 2013 में उत्पन्न हुआ था। इस समय क्षेत्र में कुल वार्षिक वर्षा 2010.3 मि०मी० हुई थी (चित्र-11)। तत्पश्चात् इस भूस्खलन क्षेत्र का हर वर्ष विस्तार हुआ। वर्तमान में इस भूस्खलन के क्राउन भाग से आधार तक कुल लम्बाई लगभग 600 मीटर तथा अधिकतम चौड़ाई लगभग 250 मीटर है। वर्तमान में इस भूस्खलन से लगभग 72,294 वर्ग मीटर क्षेत्र प्रभावित है (चित्र-4)। इस भूस्खलन के ढाल की प्रवणता  $40^\circ$  उत्तर-पूर्व दिशा की ओर है। इस भूस्खलन के आधार में चाक्षुस नाइस की स्वस्थाने चट्टानें हैं जो बहुत कमजोर एवं अपक्षयित स्थिति में हैं। यहाँ स्थित चाक्षुस नाइस की नति  $45^\circ$  दक्षिण दक्षिण पश्चिम,  $J_1$  संधि  $46^\circ$  पूर्व तथा  $J_2$  संधि  $85^\circ$  पश्चिम उत्तर पश्चिम दिशा की ओर अवलोकित किये गये हैं। विवर्तनिक दृष्टि से इस क्षेत्र के उत्तर दिशा से अस्कोट क्षेप गुजरता है जिस कारण यहाँ स्थित शैल की नति कहीं पर ढाल की दिशा में एवं कहीं पर ढाल के विपरीत दिशा की तरफ देखी गयी। इस भूस्खलन में भूरे रंग की मृदा के साथ स्वस्थाने चट्टानों के टुकड़े, उतीस, चीड़, बाँज के वृक्ष के साथ भूमिगत जल की उपलब्धता भी देखी गयी है (चित्र-4 एवं 5)। यह एक घूर्णीय स्खलन प्रकार का भूस्खलन है। इस भूस्खलन से समीपवर्ती ओड़ एवं आकोट ग्राम प्रभावित हैं (चित्र-4 एवं 6)। इस भूस्खलन के क्राउन भाग में भूसतह पर 15-20 सेमी एवं कहीं-कहीं पर 2 मीटर तक चौड़ी दरारें उपस्थित हैं जिसमें वर्षा जल प्रवेश कर भूस्खलन क्षेत्र का विस्तार हो रहा है। इस भूस्खलन का मलबा पदार्थ स्खलन होकर चरमा गाड़ में प्रवेश कर रहा है जिससे वर्ष 2020 में यहाँ स्थित पुल, पैदल मार्ग एवं कृषि भूमि क्षतिग्रस्त हो गयी

**चित्र-3:** स्थान-1 पर गूगल मानचित्र 2012 में भूस्खलन स्थित नहीं था तथा चिन्हित क्षेत्र वर्तमान में भूस्खलन के प्रभावित क्षेत्र को दर्शाया गया है।

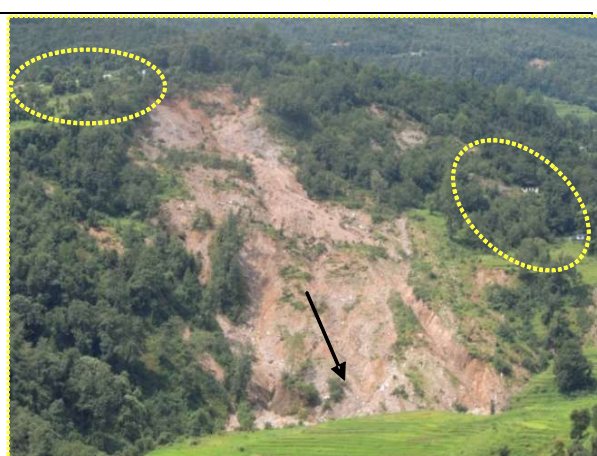
**चित्र-4:** डीडिहाट तहसील में स्थान-1 पर स्थित भूस्खलन की वर्तमान स्थिति।

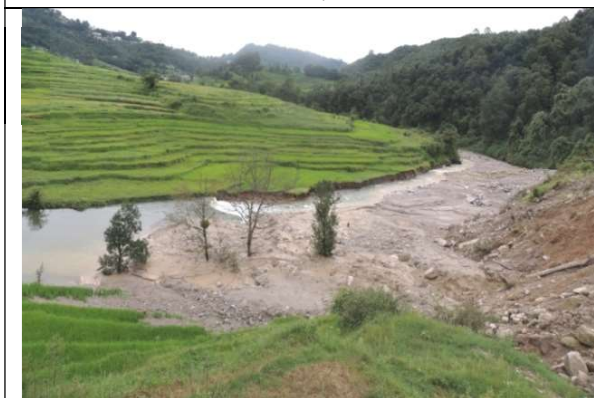
है तथा एकत्रित मलबा पदार्थ से एक कृत्रिम झील का निर्माण हो रहा है। इस भूस्खलन की घटना से चरमा गाड़ के बायीं ओर स्थित कृषि भूमि का भी लगभग 20–25 मीटर तक कटाव हो चुका है (चित्र-5)।

**चित्र-5:** स्थान-1 पर स्थित भूस्खलन के डाउनस्लोप में एकत्रित मलबा पदार्थ से चरमा गाड़ में निर्मित हो रही कृत्रिम झील का दृश्य।

7.4. **नदी अपरदन**— अत्यधिक वर्षा तथा नदी द्वारा मुख्यतः मृदा अपरदन होता है। वर्षा ऋतु में अपरदन की गति सामान्यतः तीव्र होती है साथ ही नदी में जल के अधिक प्रवाह के कारण यह अपने किनारों का कटाव करती है। वर्षा ऋतु के दौरान जल की उपलब्धता अधिक होती है जिस कारण अधिक भूकटाव होता है। स्थान-1 एवं स्थान-2 पर आधार में नदी जल द्वारा कटाव होना भी इस भूस्खलन का प्रमुख कारण है (चित्र-5 एवं 7)।

12. **निष्कर्ष**— भूस्खलन हिमालयी क्षेत्रों में होने वाली एक प्राकृतिक आपदा है जिस कारण हर वर्ष यहाँ जन-धन की बहुत हानि होती है। वर्तमान में अध्ययन क्षेत्र में दो स्थानों (स्थान-1 एवं स्थान-2) पर भूस्खलन के गहन विश्लेषण से यह ज्ञात हुआ कि दोनों भूस्खलनों के उत्प्रेरित होने में वर्षा एवं नदी कटाव का मुख्य योगदान है। वर्तमान में इन भूस्खलनों के क्राउन भाग के ऊपर स्थित भवन संवेदनशील स्थिति में हैं जिस कारण सुरक्षा की दृष्टि से प्रभावित परिवारों को किसी अन्यत्र सुरक्षित स्थान पर विस्थापित करना उचित होगा एवं स्थान-1 पर निर्मित हो रही कृत्रिम झील को रोकना होगा जिससे भविष्य में समीपवर्ती क्षेत्रों में किसी भी प्रकार की खतरे की स्थिति पैदा न हो।

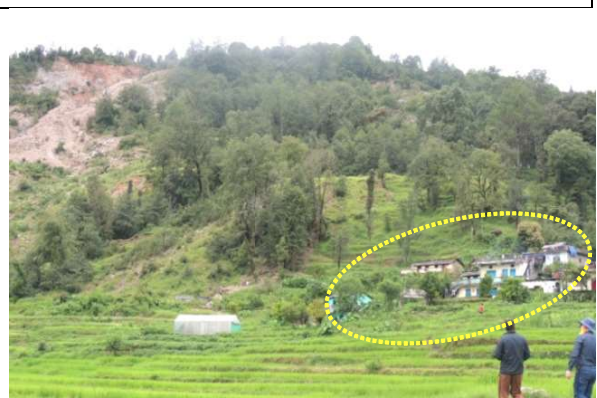
**चित्र-6:** स्थान-1 पर स्थित भूस्खलन के डाउनस्लोप में दायीं तरफ स्थित आकोट ग्राम का दृश्य।

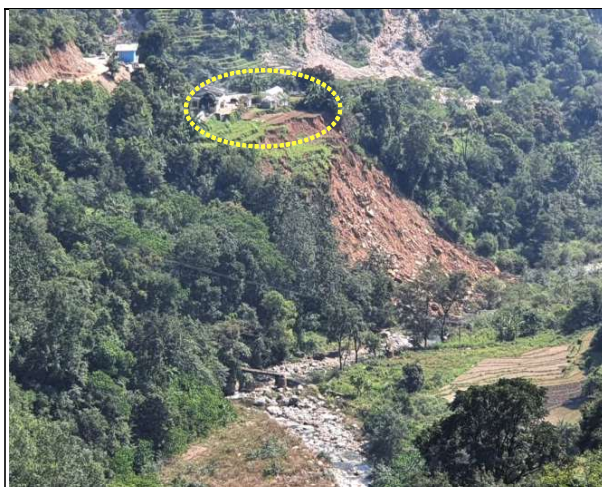
**स्थान-2**— यह भूस्खलन अक्षांश  $N 29^{\circ} 48' 18''$  तथा देशान्तर  $N 80^{\circ} 17' 37''$  पर भादी गाड़ के बायीं ओर पहाड़ी पर समुद्रतल से 941 मीटर की ऊँचाई पर स्थित है। इस स्थान पर भूस्खलन के ढाल की प्रवणता  $30^{\circ}$  दक्षिण दिशा की तरफ है। क्षेत्र में हुई अत्यधिक वर्षा से 19 अगस्त 2020 को यह भूस्खलन हुआ इस समय जिला आपदा प्रबंधन विभाग द्वारा लिये आकड़ों के अनुसार यहाँ कुल 60 मि0मी0 वर्षा हुई थी (चित्र-12)। इस भूस्खलन के क्राउन भाग के ऊपर स्थित दो भवन प्रभावित हो रहे हैं (चित्र-7 एवं 8)। क्राउन भाग में स्थित भवनों के आगनों में 15 सेमी एवं भूसतह में 2 मीटर तक धसाव अवलोकित किया गया (चित्र-8,9 एवं 10)। इस भूस्खलन के आधार में डोलोमाइटी चूना प्रस्तर की स्वरस्थाने चट्टान हैं जिनकी नति  $20^{\circ}$  उत्तर उत्तर पूर्व की तरफ है। यहाँ स्थित स्वरस्थाने चट्टानों में संधि एवं दरारें अवलोकित की गयी है। इस भूस्खलन के क्राउन भाग के ऊपर स्थित दो भवन खतरे की स्थिति में हैं।

चित्र-7: डीडिहाट तहसील में खेतार कनयाल (स्थान-2) पर 19 अगस्त 2020 को उत्पन्न भूस्खलन।

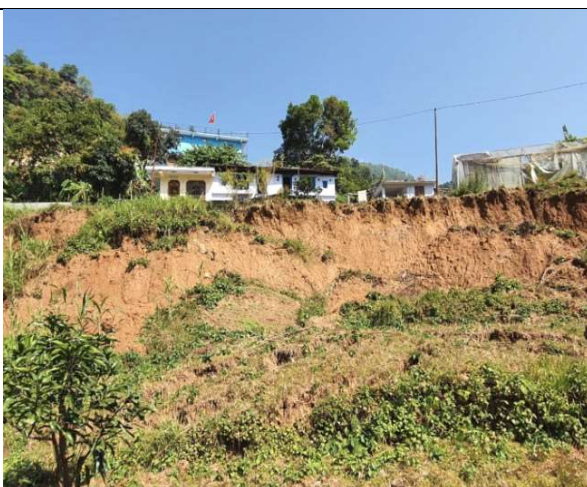
चित्र-8: स्थान-2 पर स्थित भूस्खलन के क्राउन भाग में खतरे की स्थिति में भवन।

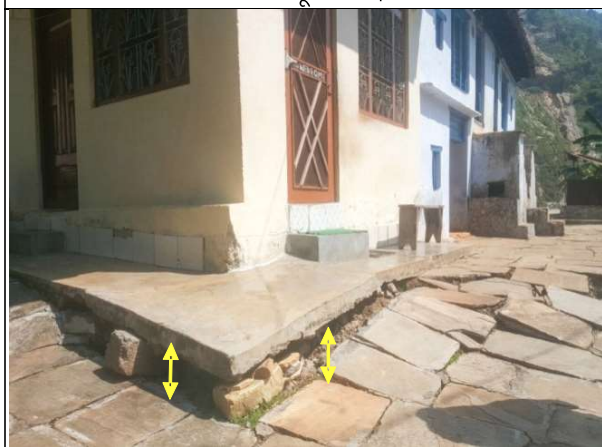
चित्र-9: स्थान-2 पर भूस्खलन के क्राउन भाग में भवन के सतह में स्थित दरारें।

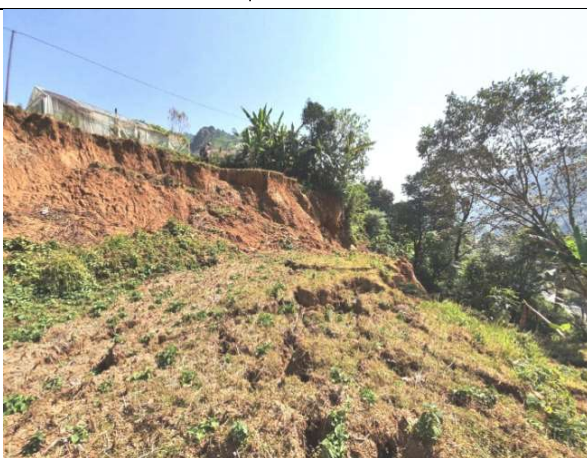
चित्र-10: स्थान-2 पर स्थित भूस्खलन से खेतों में स्थित दरारें एवं भूधसाव।

12. **परिचर्चा**— भूस्खलन हिमालयी क्षेत्रों में होने वाली सामान्य घटना है। विवर्तनिक रूप से भी हिमालय क्षेत्र की पहाड़ियाँ बहुत संवेदनशील हैं एवं वर्षा ऋतु के दौरान अतिसंवेदनशील हो जाती हैं। विगत कुछ वर्षों से वर्षा ऋतु में हो रही अत्यधिक मूसलाधार वर्षा से जगह-जगह पर भूस्खलन क्षेत्र बन रहे हैं जिससे क्षेत्र की संवेदनशीलता बढ़ रह रही है। वर्षा ऋतु के दौरान अत्यधिक वर्षा से शैल, मृदा एवं ऊपरी भार मलबा पदार्थ में रन्ध्र जलदाब अधिक हो जाता है जिस कारण अपरूपण बल, घर्षण बल के सापेक्ष बढ़ जाता है और प्रायः भूस्खलन की घटना होती है। क्षेत्र में पूर्व में हुई दस वर्षों के वर्षा आकड़ों के अध्ययन से यह ज्ञात हुआ कि स्थान-1 पर भूस्खलन की घटना वर्ष 2013 में वर्षा ऋतु के दौरान हुई थी तत्पश्चात् इस भूस्खलन क्षेत्र का निरन्तर विस्तार हुआ। वर्तमान समय में इस भूस्खलन के क्राउन भाग के ऊपर स्थित ओढ़ ग्राम एवं बायीं तरफ स्थित आकोट ग्राम के कुछ मकान खतरे की स्थिति में हैं। भूस्खलन के नीचे की ओर चरमा गाड़ द्वारा किनारे नीचे की ओर कटाव हो रहा है एवं भूस्खलन का मलबा पदार्थ चरमा गाड़ में एकत्रित हो रहा है जिस कारण यहाँ एक कृत्रिम झील का निर्माण हो रहा है। भविष्य में यह निर्मित हो रही कृत्रिम झील समीपवर्ती क्षेत्र में खतरे की स्थिति पैदा कर सकती है। क्षेत्र में हुई अत्यधिक वर्षा से स्थान-2 पर भूस्खलन की घटना 19 अगस्त 2020 को हुई थी। इस भूस्खलन के क्राउन भाग के ऊपर स्थित भवनों की सतह में दरारें स्थित हैं एवं भूधसाव जारी है जिस कारण यहाँ स्थित दो भवन खतरे की स्थिति में आ गये हैं।
