## Landslide Disaster: A serious problem of the Himalayan region

**Key words-** Landslide disaster, Himalayan Region

## भूस्खलन आपदा: हिमालयी क्षेत्र की एक गंभीर समस्या

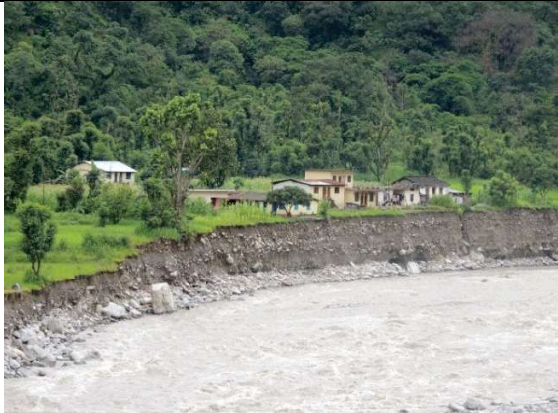
| <p>चित्र-2: जनपद पिथौरागढ़ मेंगोरी नदी के दायें तरफ भूकटाव से खतरे में स्थित ग्राम घरुड़ी के भवनों की स्थिति।</p> | <p>चित्र-3: जनपद पिथौरागढ़ मेंगोरी नदी के बायें तरफ भूकटाव से खतरे में स्थित ग्राम घरुड़ी के भवनों की स्थिति।</p> |

6.1 जनपद पिथौरागढ़ में तहसील बंगापानी के अन्तर्गत स्थित ग्राम घरुड़ी, गोरी नदी के दायें तरफ अक्षांश N 29° 53' 24" व देशान्तर E 80° 19' 00" पर कालान्तर पूर्व में नदी से आये हुए अवसाद के ऊपर स्थित है। ग्राम के आधार भाग में मृदा एवं नदी अवसाद की मोटी परतें विद्यमान हैं। क्षेत्र में हुई अत्यधिक वर्षा से 17-18 जून 2021 को गोरी नदी का प्रवाह अत्यधिक हो गया था जिससे गोरी नदी ने अपने किनारों का अधिक कटाव किया जिस कारण ग्राम घरुड़ी के 08 भवन खतरे की स्थिति में आ गये (चित्र-2)। ग्राम घरुड़ी के सामने गोरी नदी के बायें तरफ स्थित तल्ला लुमती ग्राम का भी नदी द्वारा अधिक कटाव हुआ जिस कारण लगभग 200 मी० सड़क मार्ग बह गयी तथा 03 अन्य भवन भी खतरे की स्थिति में आ गये (चित्र-3)। उक्त भवनों की सुरक्षा हेतु भवनों के आगे सभी संभावित कटाव क्षेत्र वाले स्थानों पर अभियांत्रिकी मानकों के आधार पर सुरक्षात्मक दीवार का निर्माण किया जाना चाहिए जिससे भवनों को क्षतिग्रस्त होने से बचाया जा सकता है। सुरक्षात्मक कार्य न होने की दशा में प्रभावित भवनों में रहने वाले परिवारों को किसी अन्य सुरक्षित स्थान पर भी जाना पड़ सकता है।

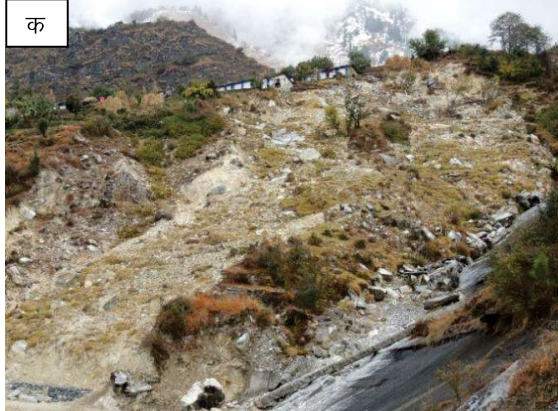
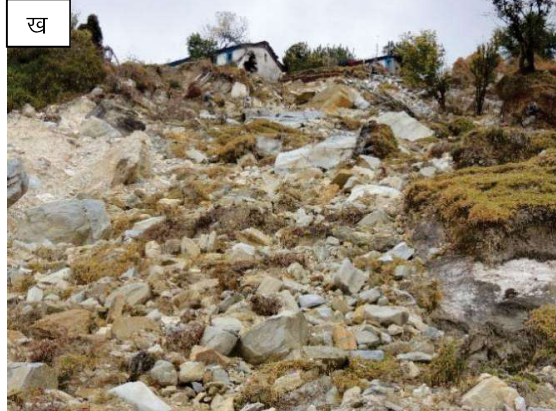
| <p>चित्र-4 क एवं ख: जनपद पिथौरागढ़ में तहसील तेजम के अन्तर्गत ग्राम कोटा में भूस्खलन से प्रभावित भवनों की स्थिति।</p> | |

6.2 जनपद पिथौरागढ़ में तहसील तेजम के अन्तर्गत स्थित ग्राम कोटा में भूस्खलन अवलोकित किया गया है। यह भूस्खलन समुद्रतल से 1900 मीटर की ऊँचाई पर अक्षांश N 29°59'52.72" व देशान्तर E 80°14'36.47" पर स्थित है। इस भूस्खलन से ग्राम का विस्तृत भू-क्षेत्र प्रभावित है (चित्र-4 क एवं ख)। ग्राम में सर्वेक्षण के दौरान प्रभावित ग्रामीणों द्वारा अवगत कराया गया कि यह भूस्खलन वर्ष 2012 से सक्रिय है एवं निरन्तर बढ़ रहा है। गूगल मानचित्र के अध्ययन से यह ज्ञात हुआ कि वर्तमान में भूस्खलन से ग्राम का लगभग 19,000 मी०<sup>2</sup> क्षेत्र प्रभावित है। पूर्व में इस भूस्खलन से 04 भवन भी पूर्णतः क्षतिग्रस्त हो चुके हैं। वर्तमान में भूस्खलन के क्राउन भाग के ऊपर 05 अन्य भवन स्थित हैं जिनकी स्थिति संवेदनशील हैं। ग्राम में भू-भाग के ढाल की प्रवणता 35°-40° पश्चिम की ओर है। ग्राम के आधार में डोलोमाइट चूनाप्रस्तर की स्वस्थाने चट्टानें उपस्थित हैं जिनका प्रसार उत्तर 205° तथा नति 30° पश्चिम उत्तर पश्चिम दिशा की ओर है। इन चट्टानों पर दो संधि तल भी अवलोकित हुए हैं, जिनकी नति/नति दिशा क्रमशः 90°/N 225° व 40°/N 145° है। ये चट्टानें अपक्षय एवं कमजोर स्थिति में हैं। मानसून काल में अत्यधिक वर्षा एवं बरसाती नाले द्वारा होने वाले कटाव से यह भूस्खलन सक्रिय होता रहता है। ग्राम में कुछ स्थानों पर तलीय विफलता भी देखा गया है। इस भूस्खलन के उपचार हेतु सर्वप्रथम ग्राम में स्थित बरसात के जल को पक्की नालियों का निर्माण कर उचित स्थान पर निकासी किया जाना चाहिए तत्पश्चात् प्रभावित स्थानों पर ढालको सहारा देने तथा भूस्खलन को कम करने हेतु भूस्खलन के शीर्ष भाग की ओर विभिन्न स्तरों में उपयुक्त सुरक्षा दीवार निर्माण अभियांत्रिकी मानकों के आधार पर किया जाना होगा। ग्राम में निर्माणाधीन सड़क मार्ग के किनारे जल निकासी हेतु अवरोध रहित नालियों का निर्माण भी किया जाना चाहिए।

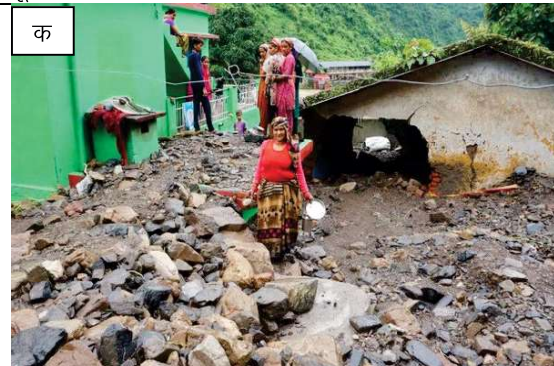
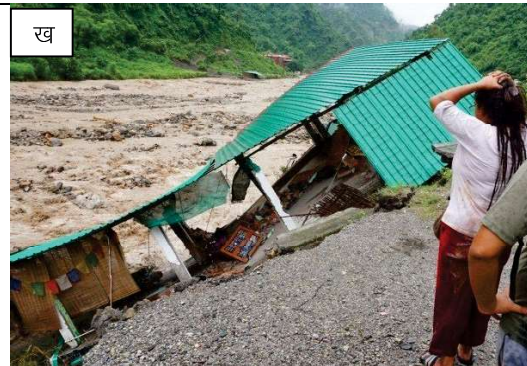
चित्र-9 क एवं ख: वृष्टि प्रस्फोट के कारण जनपद देहरादून के मालदेवता क्षेत्र में क्षतिग्रस्त भवनों की स्थिति<sup>16</sup>

6.7 20–21 अगस्त 2022 को जनपद देहरादून के मालदेवता क्षेत्र में वृष्टि प्रस्फोट के कारण अचानक आयी बाढ़ एवं भूस्खलन से चार व्यक्तियों, 78 पशुओं की मृत्यु हुई, 20 व्यक्ति घायल हुए एवं 13 लोग लापता हो गये। अत्यधिक वर्षा के कारण क्षेत्र में हुए भूस्खलन से 2 पुल एवं 50 भवन क्षतिग्रस्त हो गये (चित्र—9 क,ख)। इस घटना के दौरान एस.डी.आर.एफ. के बचाव दल द्वारा 500 से अधिक लोगों को बचाव अभियान द्वारा सुरक्षित स्थान पर पहुँचाया गया। भूस्खलन से जनपद की 25 सड़के क्षतिग्रस्त हो गयी जिससे आवागमन बाधित हो गया। इसी दौरान जनपद देहरादून के निकटवर्ती टिहरी एवं पौड़ी जनपदों में वृष्टि प्रस्फोट की घटना हुई जिस कारण टिहरी में 3 मनुष्यों की मृत्यु हो गयी एवं 5 व्यक्ति लापता हो गये तथा पौड़ी में एक महिला की मृत्यु हो गयी।<sup>16</sup>
