## कुमाऊँ हिमालय में पिथौरागढ़ जिले के डीडिहाट तहसील में भूस्खलन

### Landslide in Didihat tehsil of Pithoragarh district in Kumaun Himalaya

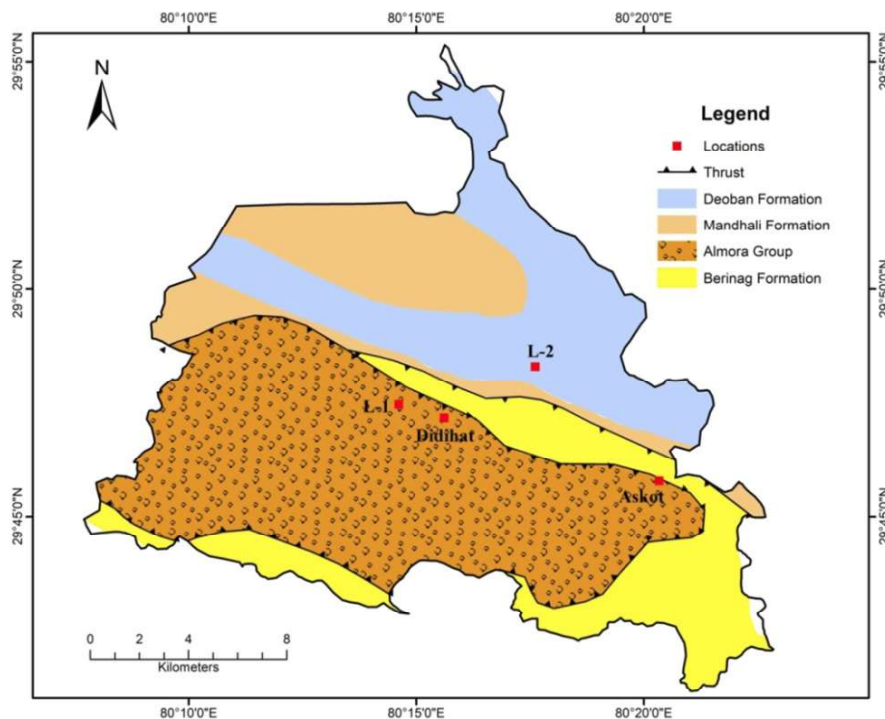
दरारें अवलोकित किये गये हैं। स्थान-1 पर स्थित चाक्षुस नाइस की नति  $45^\circ$  दक्षिण दक्षिण पश्चिम दिशा की ओर है तथा स्थान-2 पर खेतार कनयार में डोलोमाइटी चूना प्रस्तर स्वस्थाने चट्टानों की नति  $28^\circ$  उत्तर उत्तर पूर्व दिशा में हैं।

चित्र-2 : अध्ययन क्षेत्र डीडिहाट तहसील का क्षेत्रीय भूगर्भीय मानचित्र (वाल्दिया 1980 के आधार पर)

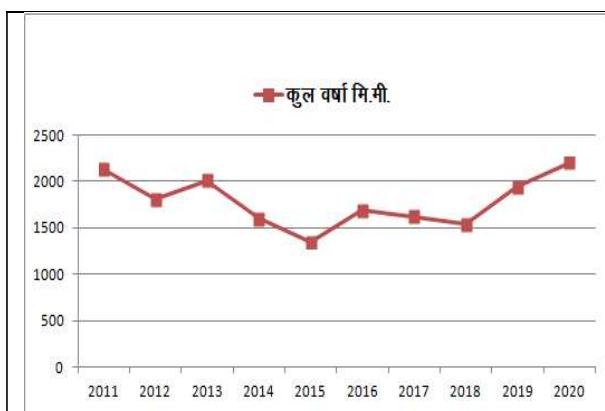
7.1. वर्षा— भूस्खलन की गति को बढ़ावा देने के लिए वर्षा एक महत्वपूर्ण कारक है। अत्यधिक समय तक होने वाली वर्षा से वर्षा जल का दबाव भूतह पर बढ़ जाता है जिस कारण एक सीमा के पश्चात् भूस्खलन हो जाता है। अध्ययन क्षेत्र में दोनों स्थानों पर भूस्खलन की घटना वर्षा ऋतु की अवधि में हुई है। आपदा प्रबंधन विभाग द्वारा प्राप्त अध्ययन क्षेत्र के 10 वर्षों के आकड़ों का अध्ययन किया गया जिसमें यह ज्ञात हुआ कि इस क्षेत्र में स्थान-1 पर भूस्खलन का प्रारम्भ वर्षा ऋतु 2013 तथा स्थान-2 पर भूस्खलन 19 अगस्त 2020 को हुआ। प्राप्त आकड़ों के अनुसार वर्ष 2013 में वार्षिक वर्षा 2010.3 मिमी थी तथा वर्ष 2020 में माह अगस्त के दौरान कुल वर्षा 713 मिमी हुई थी (चित्र-11,12)।

चित्र-11: जिला आपदा प्रबंधन विभाग द्वारा प्राप्त क्षेत्र में वर्ष 2011 से वर्ष 2020 तक वर्षा के आकड़ों का ग्राफ।

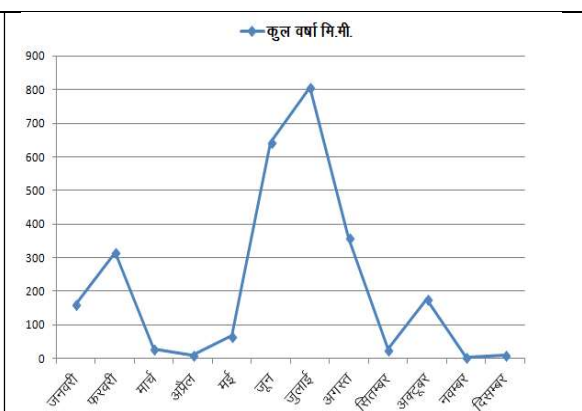
चित्र-12: जिला आपदा प्रबंधन विभाग द्वारा प्राप्त क्षेत्र में वर्ष 2020 के दौरान हुई वर्षा के आकड़ों का ग्राफ।

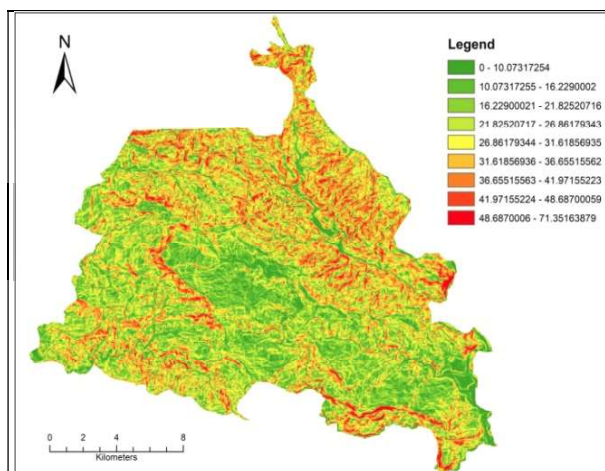
7.2. **ढाल एवं दिशा**— पहाड़ी ढाल का सीधा सम्बन्ध अस्थिरता से है क्योंकि ढाल बढ़ने के साथ-साथ अस्थिरता भी बढ़ती है। हिमालय एक युवा श्रृंखला है जो विवर्तनिक दृष्टि से भी सक्रिय है जिस कारण समय-समय पर यहाँ भूकंप के झटके महसूस किये जाते हैं। क्षेत्र में शैलों की स्थिति कमजोर है एवं उनमें उपस्थित संधियों एवं दरारों से वर्षा जल प्रवेश होते हैं जिससे शैल एवं मलबा पदार्थ ढाल की दिशा में खिसक जाते हैं। स्थान-1 पर ढाल की प्रवणता  $40^\circ$  से  $0$  तथा स्थान-2 पर ढाल की प्रवणता  $30^\circ$  अवलोकित की गयी है (चित्र-13)। भूगर्भीय दृष्टिकोण से पहाड़ी ढाल की दिशा उनकी संवेदनशीलता का भी निर्धारण करती है। सामान्यतः उत्तरी ढाल दिशा में अधिक वृक्ष एवं नमी पायी जाती है वहीं दक्षिणी ढाल दिशा में बड़े वृक्षों की कमी एवं सूर्य का अधिक प्रभाव पड़ता है जिस कारण शैल के अपक्षय होने की गति तीव्र होती है। अध्ययन क्षेत्र में स्थान-1 की पहाड़ी का ढाल उत्तर पूर्व में है तथा स्थान-2 की पहाड़ी का ढाल दक्षिण दिशा की तरफ है (चित्र-14)।

चित्र-13: अध्ययन क्षेत्र डीडीहाट तहसील का ढाल मानचित्र

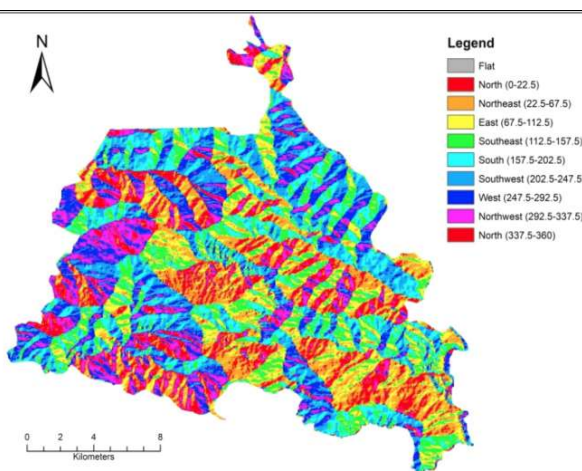
चित्र-14: अध्ययन क्षेत्र डीडीहाट तहसील का दिशा मानचित्र
