उत्तराखण्ड आपदा के कारण एवं निवारण

ध्रुवसेन सिंह

Causes and mitigation of Uttarakhand disaster

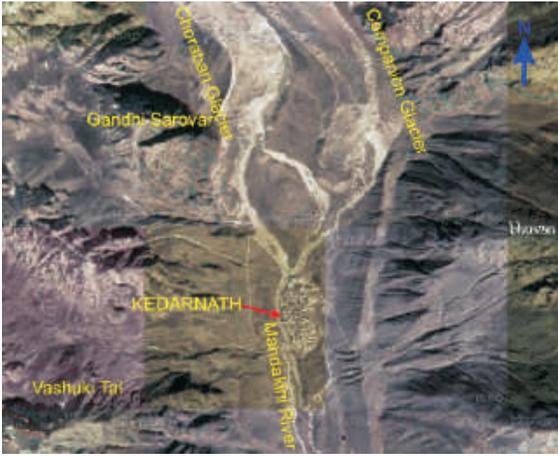
चित्र 1

केदारनाथ चोरावारी हिमनद,
मन्दाकिनी नदी एवं गाँधी सरोवर

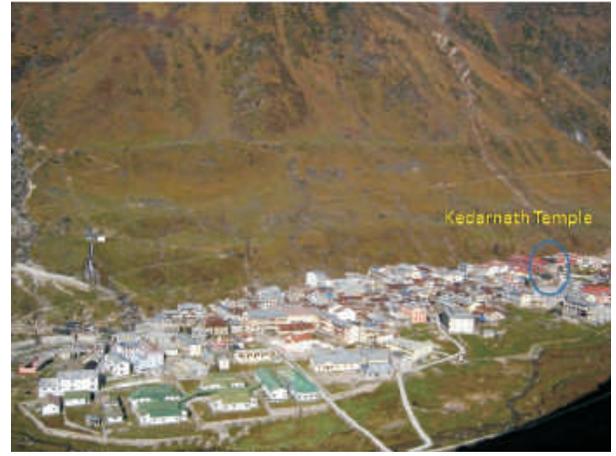
चित्र 2

त्रासदी के पूर्व का केदारनाथ एवं मन्दिर

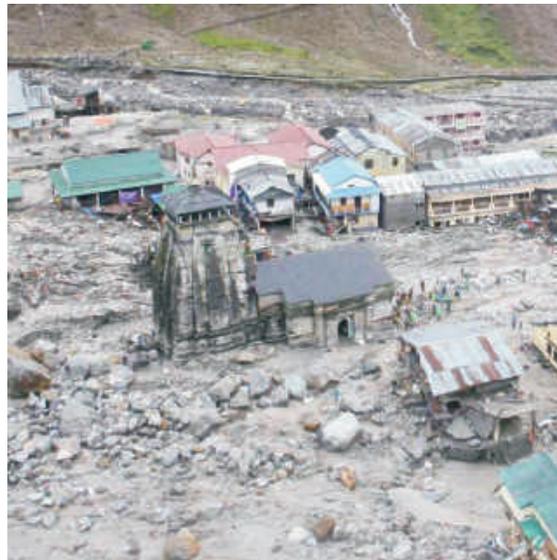
चित्र 3

त्रासदी के बाद का केदारनाथ एवं मन्दिर

15,16 एवं 17 जून 2013 को दक्षिणी मानसून एवं पश्चिमी विक्षोभ दोनों सक्रिय थे। इन दोनों प्रक्रियाओं के कारण उत्तराखण्ड में बहुत तेज बरसात हुई जिसे बादल फटना कहा जाता है। जिसके कारण मन्दिर के पीछे उत्तर दिशा में स्थित गांधी सरोवर एवं मन्दिर से दक्षिण दिशा में स्थित वासुकी ताल जो कि 2-3 किमी० दूर स्थित है पूरी तरह भर गये। तेज एवं लगातार हो रही वर्षा के कारण भूस्खलन होने लगा। भूस्खलन से आने वाले अवसादों ने मन्दाकिनी एवं उसकी उपशाखाओं की धारा को रोक दिया। धारा अवरुद्ध हो जाने के कारण अल्पकालिक झीलों का निर्माण हो गया। कुछ देर बाद स्थायी एवं अल्पकालिक झीलें वर्स्ट कर गयीं जिसके कारण त्वरित बाढ़ आ गयी। त्वरित आयी बाढ़ ने मन्दिर के पास बायें तट पर स्थित निष्क्रिय धारा को सक्रिय कर दिया एवं कई नई धाराओं को भी उत्पन्न कर दिया। क्योंकि हिमजलीय मैदान पर, नदी की निष्क्रिय धारा पर एवं मन्दाकिनी नदी की घाटी में बस्तियों का निर्माण हो गया था, जिसके कारण नदी की घाटी, नदी के अधिकतम बहाव को धारण करने में सक्षम नहीं थी। अधिक ऊर्जा वाले त्वरित बाढ़ ने केदारनाथ को पूरी तरह से तबाह कर दिया। इस बाढ़ एवं भूस्खलन ने केदारनाथ के नीचे भी मन्दाकिनी घाटी में रामबाड़ा, गौरीकुण्ड, सोनप्रयाग एवं फाटा में भी ऐसी बर्बादी की जैसा इस क्षेत्र में पहले कभी भी देखने को नहीं मिला। चित्र 2 एवं 3 केदारनाथ में प्रकोप के पहले एवं बाद की स्थिति को प्रदर्शित करते हैं। उत्तराखण्ड, मुख्य रूप से केदारनाथ की इस त्रासदी में कितने परिवार एवं लोग समाप्त हो गये, कितने लापता हो गये, कितने घर विहीन हो गये, कितने गांव, मुख्य मार्ग से कट गये, कितनी सड़कें एवं पगडंडियां बह गयीं, कितने मकान, दुकानें एवं होटल बह गये एवं क्षतिग्रस्त हो गये यह अभी भी शत-प्रतिशत प्रामाणिकता के साथ नहीं पता है।
